**OBRAS DE CONSERVACIÓN PUENTE SIFON LONCOMILLA DEL CANAL MELOZAL,  
COMUNA DE SAN JAVIER, REGIÓN DEL MAULE  
SAFI 397.140**

**ANEXO N°2: ALCANCES DE LAS OBRAS**

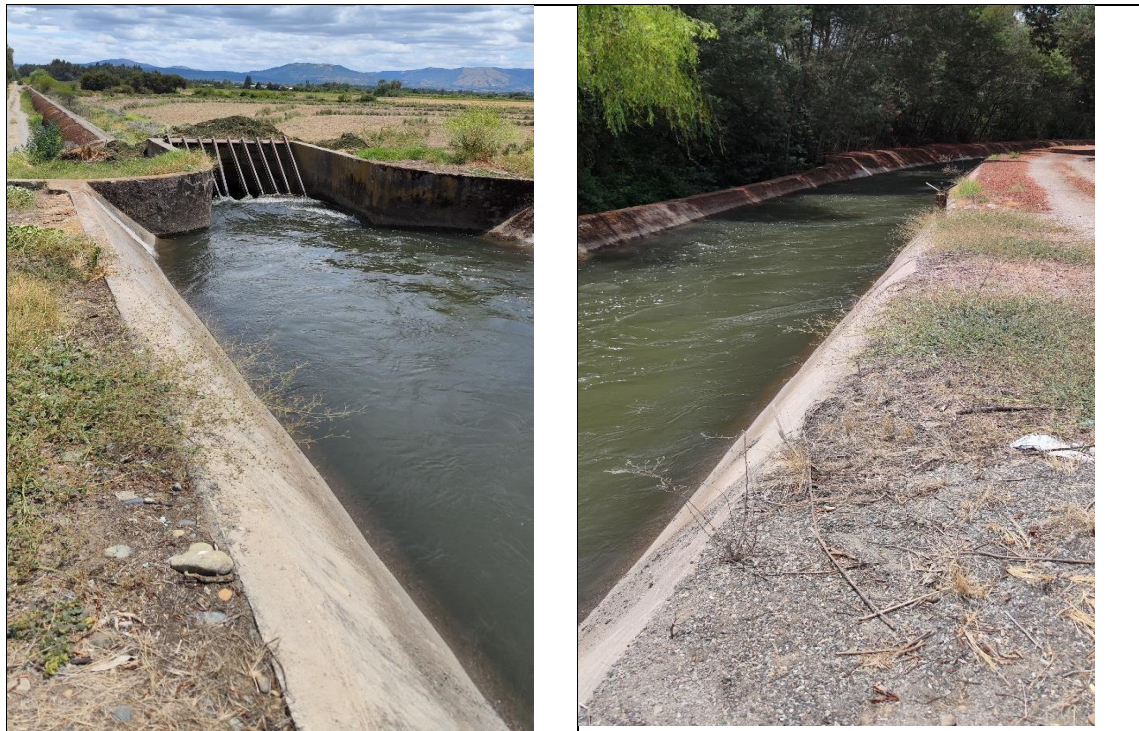
**Figura 4.2 - Canal y cámara de entrada al sifón**

En su inicio posee una cámara de carga de hormigón armado, la cual posee un ancho interior de 2,7 metros y una longitud de 4,1 metros, tiene una profundidad de 2,9 metros. A la entrada de la tubería posee una reja hidráulica con 9 barrotes tipo riel, espaciados cada 25 cm, el cual un barrote se encuentra pandeado. La transición entre la sección trapezoidal del canal y la sección rectangular de la cámara se realiza mediante una transición de muros cilíndricos, el cual posee un radio de 2 metros. Aguas arriba de la cámara de entrada, el canal se desarrolla en sección trapezoidal, revestida en hormigón, con un ancho superficial de 6,5 metros y taludes 1:1,3 (H:V).

Ambas obras se muestran en la siguiente imagen, en donde la flecha azul, indica el sentido de escurrimiento del agua.

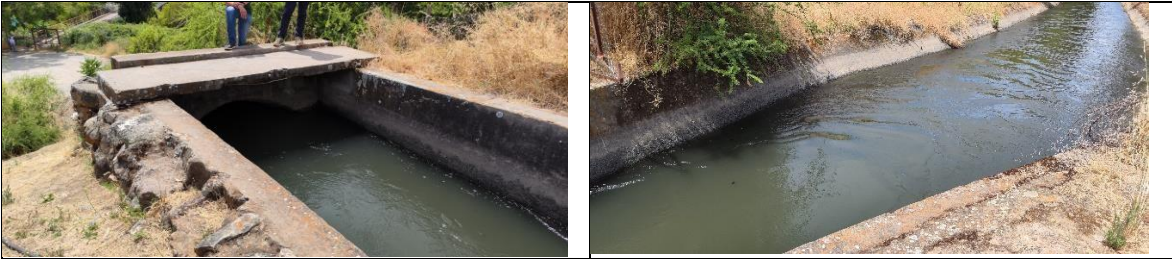
**Figura 4.4 – Cámara de salida Sifón Loncomilla**

La cámara de salida, corresponde a una cámara de hormigón de 2,65 metros de ancho y 5 metros de largo, con una profundidad de 2,9 metros, con muros de ancho variables de aproximadamente de entre 30 cm y 33 cm. Posee una transición alabeada recta de aproximadamente 5 metros de largo, aguas abajo el canal posee una sección trapezoidal revestida con hormigón, de talud 1:1,3 (H:V), de aproximadamente 7 metros de ancho superior.

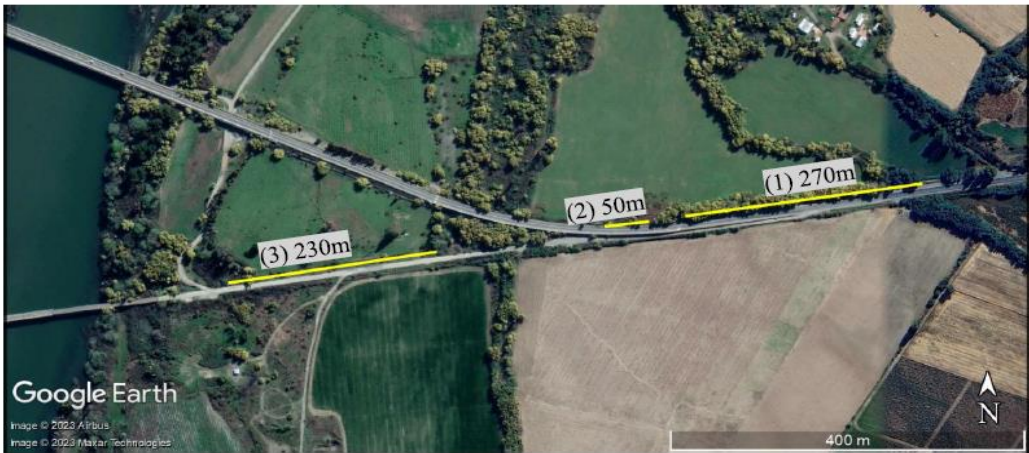
Figura 8 Vista satelital de los tramos socavados del tubo del Sifón Río Loncomilla del Canal Melozal.

Se considera la protección del ducto de hormigón en los tramos 3 y 2 por el lado de aguas arriba, según se muestra en la imagen siguiente
